# Опыт создания систем контроля после аварий на АЭС с разрушением топлива

В.Ф.Шикалов, доктор технических наук,  
начальник лаборатории  
НИЦ «Курчатовский институт» КЦЯТ ОВВЭР  
[shika@atomar.net.ru](mailto:shika@atomar.net.ru),  
8(499)196-72-54

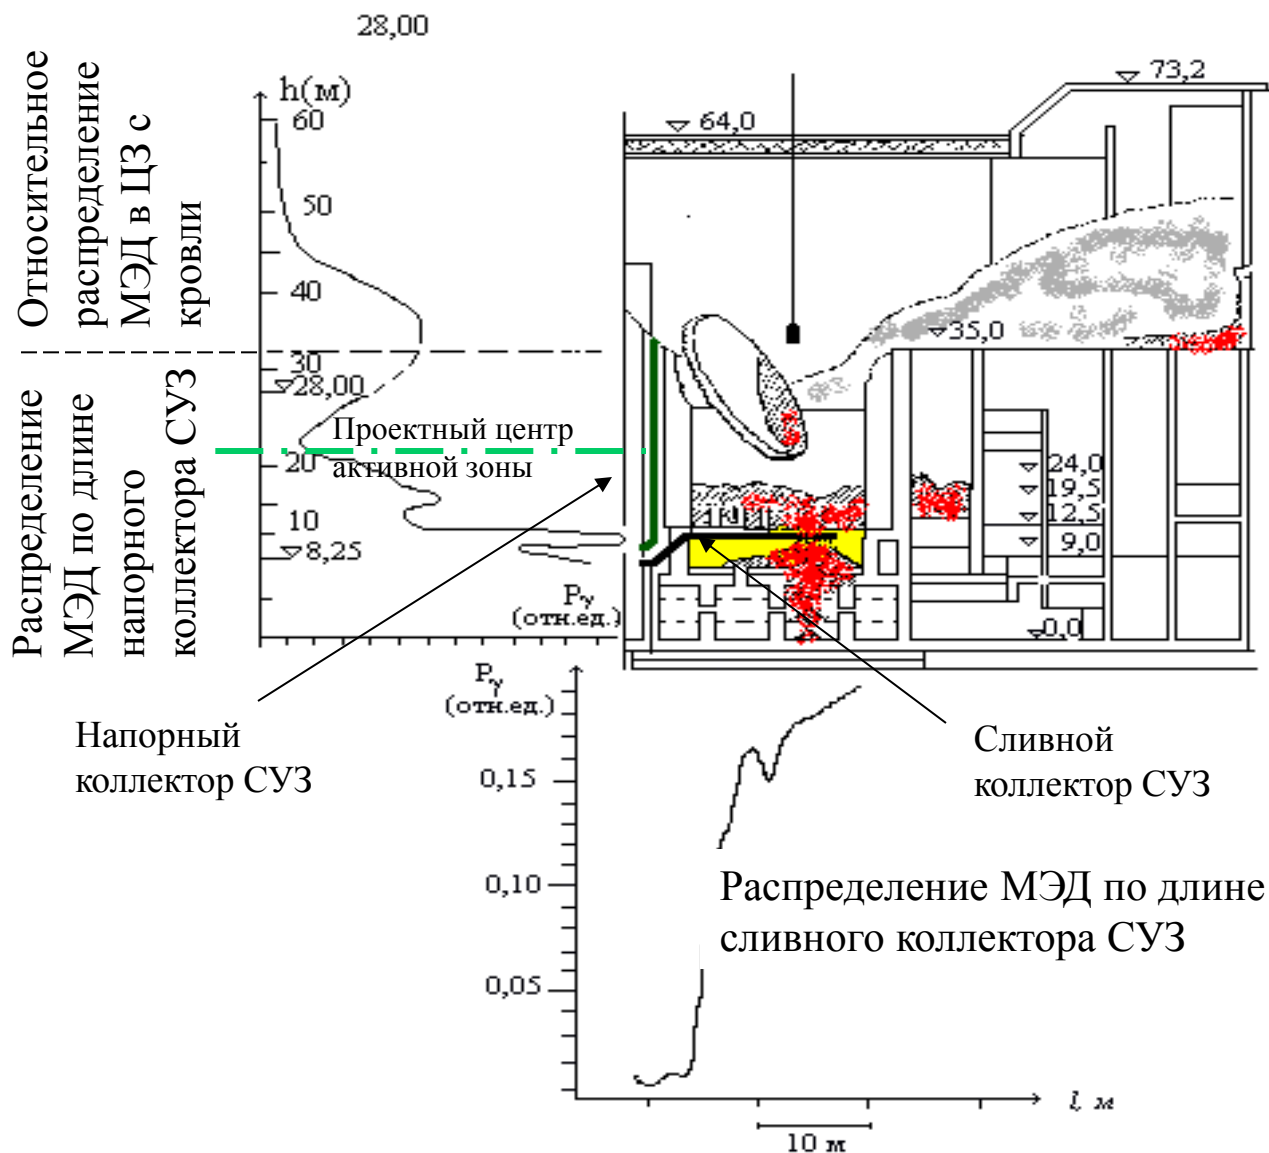
# Распределение полей гамма-излучения, совмещенное с разрезом по оси "Л"

Измерения распределений МЭД гамма – излучения в объёме разрушенного блока позволило выделить места скоплений источников высокой активности, остатков активной зоны разрушенного реактора.

- **Основное скопление находится в юго – восточном квадранте подреакторного помещения №305.** Распределения МЭД гамма- активности по вертикали указывали на **отсутствие топлива в зоне проектного расположения ТВС.** В июле 1986 г. впервые выдвинута подтвержденная позже гипотеза об отсутствии топлива в шахте реактора.

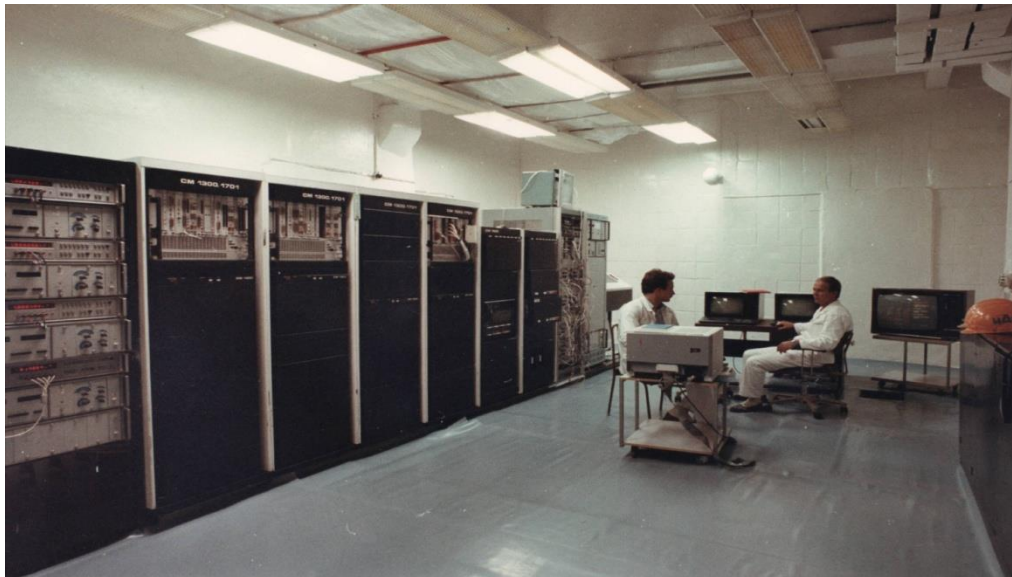
**Штатная система контроля  
объекта «Укрытие» - «Шатер»  
с ноября 1986г. – до 1990 г.**

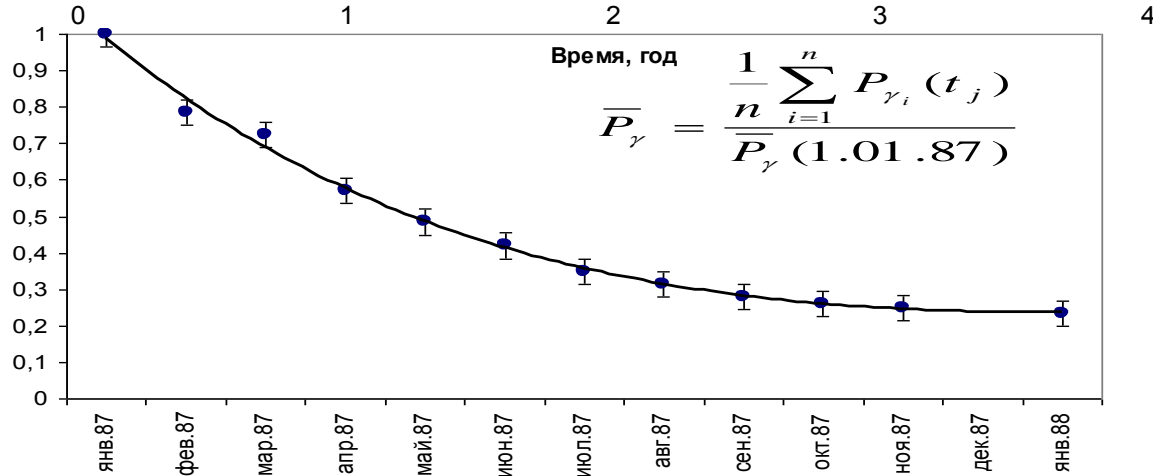
# Изменение МЭД гамма-излучения внутри объекта

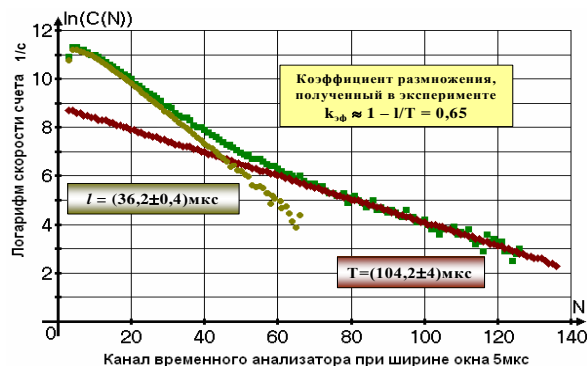
Аппроксимация экспериментальных данных двумя экспонентами,  $l$  - время жизни нейтронов в среде без топлива,  $T$  - показатель скорости спада мгновенных нейтронов, измеренный для среды с аварийным топливом

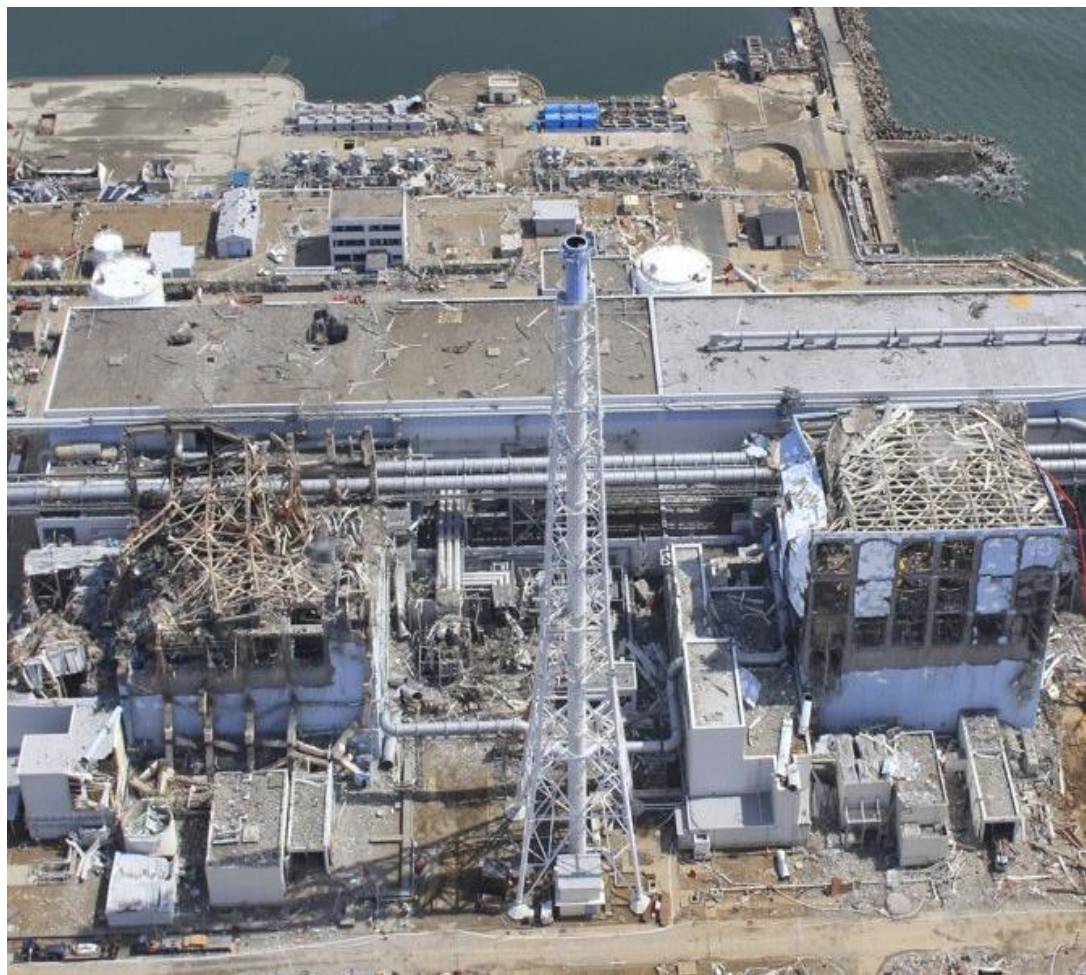
# ЧАЭС и АЭС «Фукусима», первые снимки после аварии. Масштабы и характер разрушений очень похожи

- Аварии на АЭС «Фукусима» произошли при остановленных реакторах, активные зоны были заглушены и находились в подкритическом состоянии. Аварийный процесс связан с остаточным тепловыделением, образованием и взрывом водорода.
- Аварийный процесс на Чернобыльской АЭС связан с неуправляемым разгоном мощности реактора и соответствующим ей тепловыделением.
- При разных причинах тепловыделения последствия по разрушениям сопоставимы. Это обстоятельство позволяет выдвинуть гипотезу об образовании водорода в активной фазе аварии на Чернобыльской АЭС с заполнением взрывоопасной смесью всего объема подреакторных помещений, реакторного пространства и центрального зала с последующим взрывом (подтверждается результатами разведки).
